**昌硕街道 2018-30-2 地块土壤污染状况  
初步调查报告**  
(备案稿)

委托单位：安吉县城市建设发展有限公司

编制单位：浙江百诺数智环境科技股份有限公司

二〇二四年十月

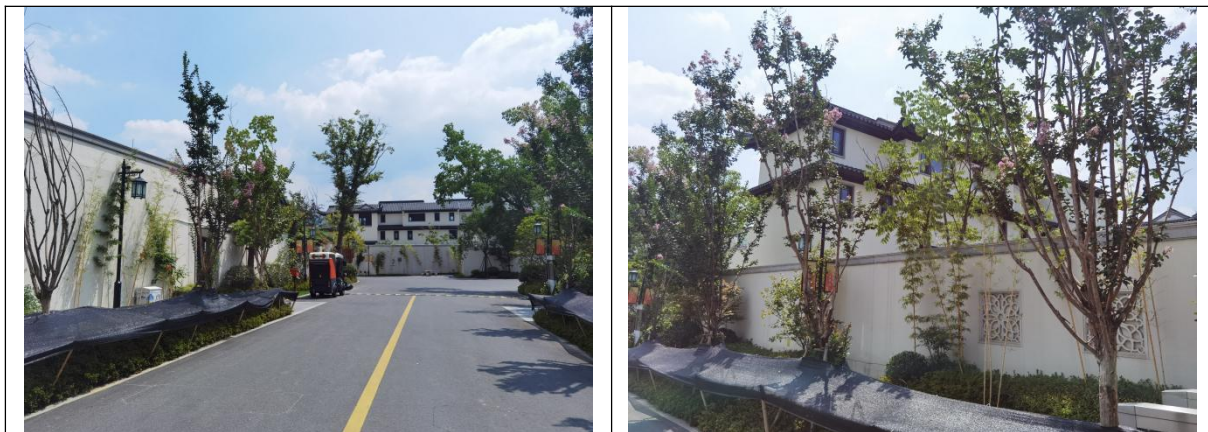
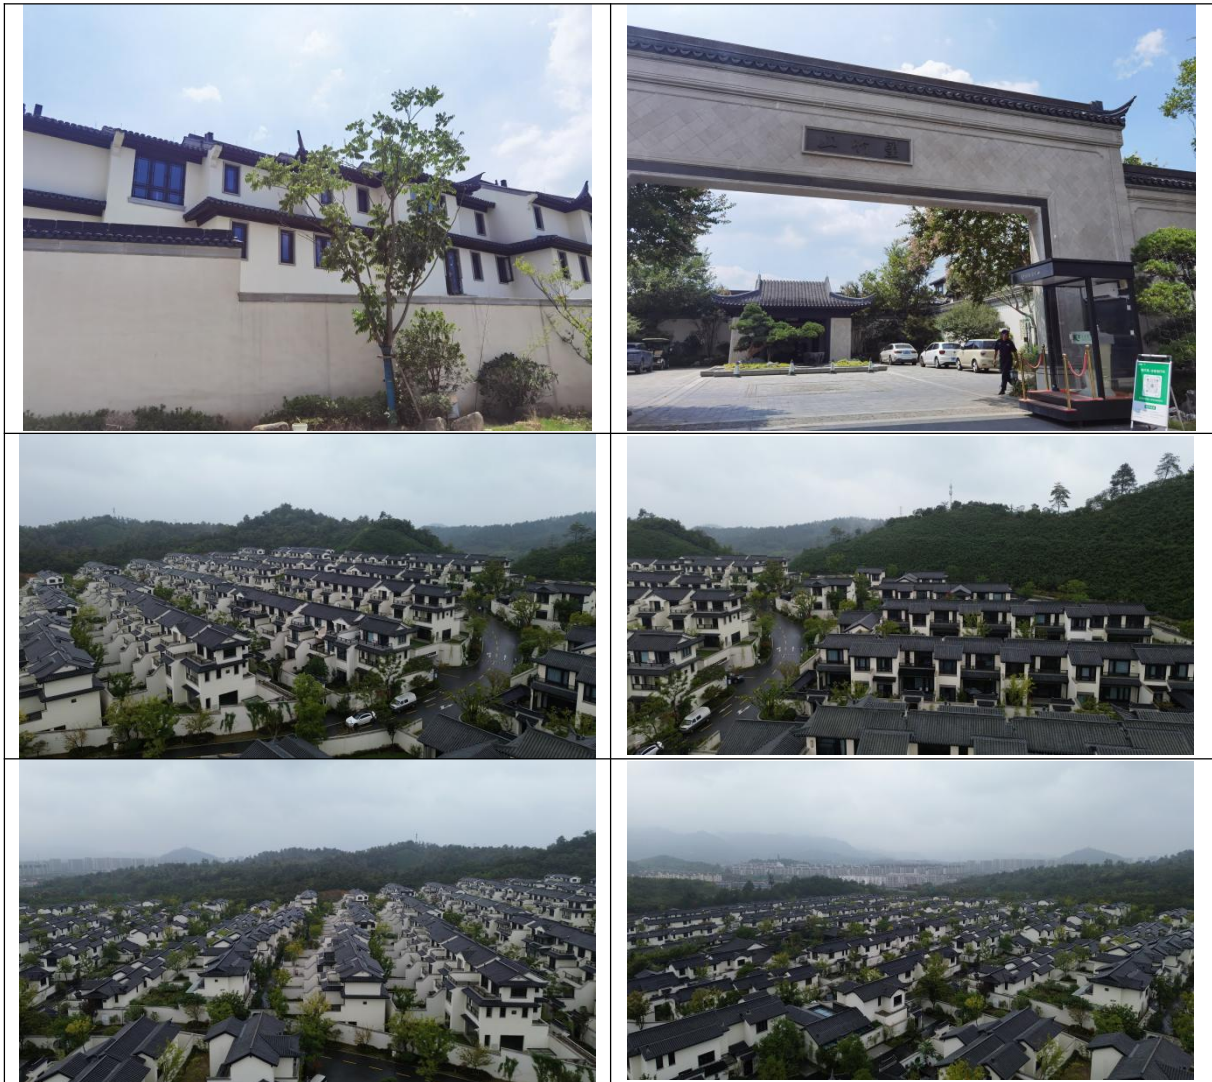
图 3-10 地块内现状照片

我单位技术人员于 2024 年 9 月对地块进行了现场踏勘，踏勘期间调查地块内为居民区（已建成），地块内现场照片见下图。地块内有地下生活污水管网，无生产污水管线及其他污水处理设施等地下设施，地块内未发现明显外来堆土或工业固废等堆放填埋等情况。调查地块内现状情况如下图所示。

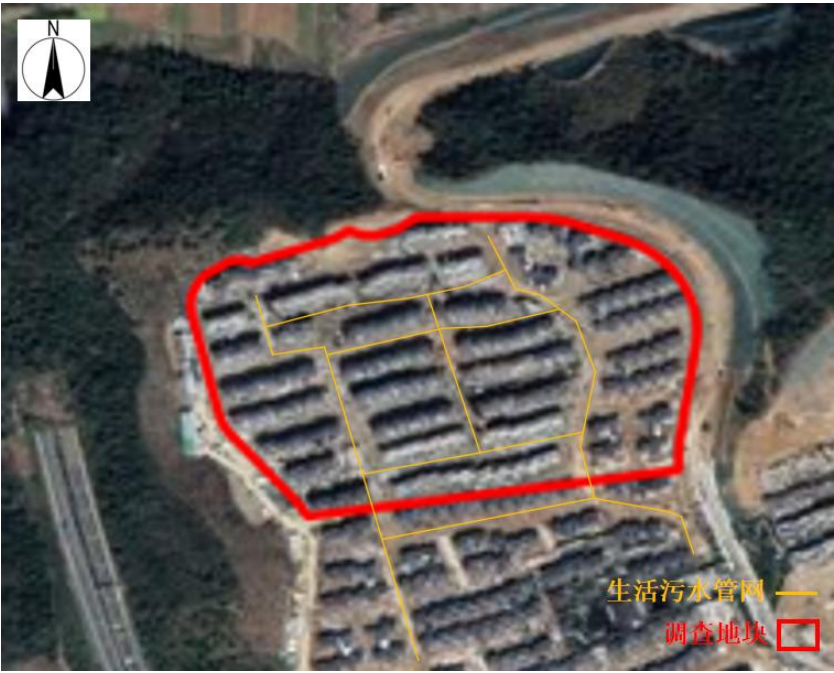
图 3-12 地下主要生活污水管网分布图

根据现场踏勘、人员访谈了解，目前地块内为居民区。地块内有地下生活污水管网，无工业污水管线等可能对地块内环境质量产生污染的地下设施。

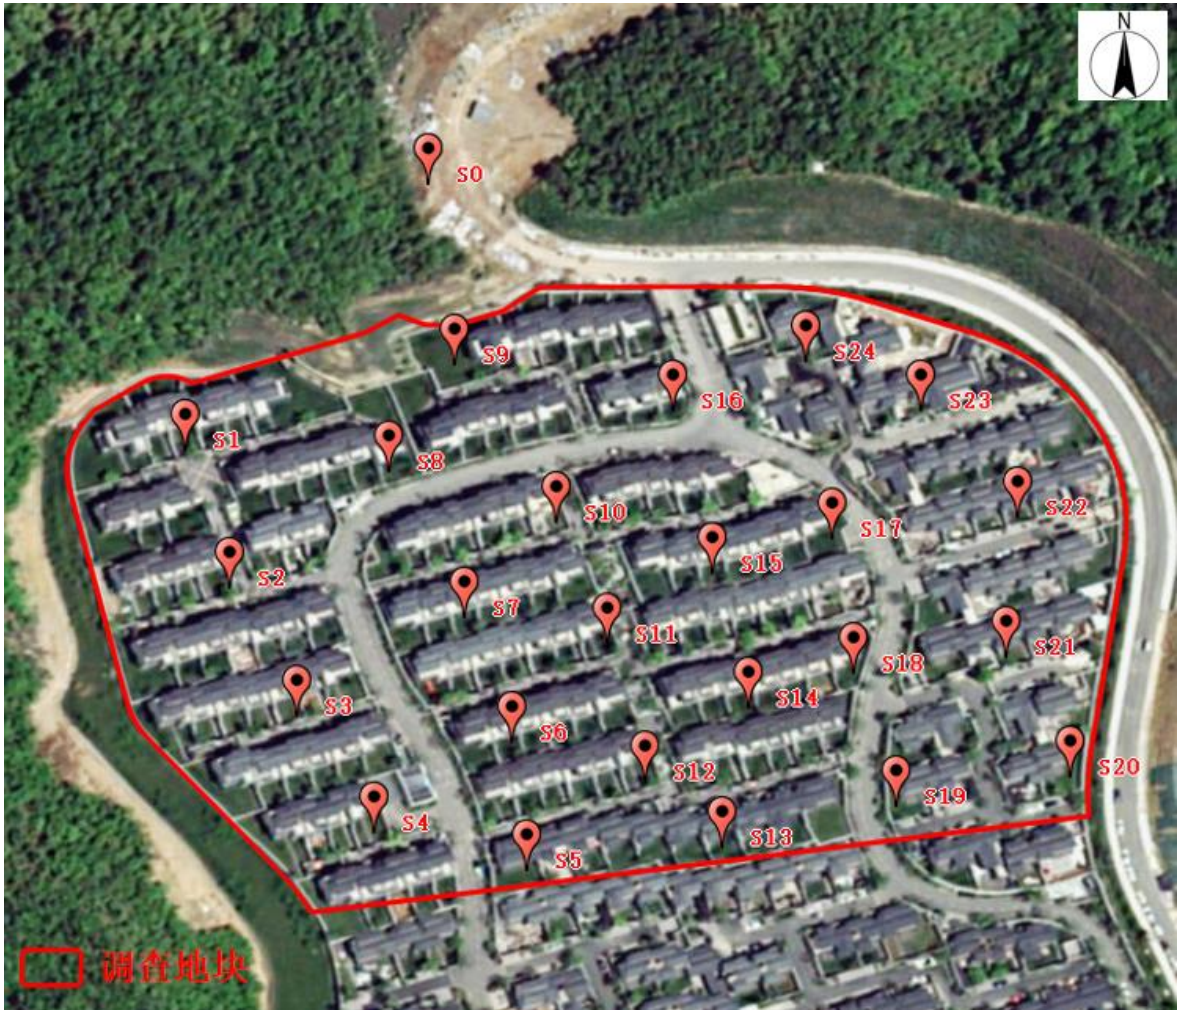
图 5-2 本次调查地块内及地块外对照点土壤快筛采样点位分布图

污染源，同时本次调查对地块内表层土壤进行了现场快筛，结果显示与《土壤环境质量 建设用地土壤污染风险管控标准（试行）》（GB36600-2018）中第一类用地筛选值和《建设用地土壤污染风险评估技术导则》（DB33/T892-2022）中敏感用地筛选值相比较，快筛结果无异常。
