# 安吉县孝丰镇 2024-7 地块土壤污染状 况初步调查报告 (备案稿)

委托单位：安吉县孝丰镇人民政府

编制单位：浙江百诺数智环境科技股份有限公司

二〇二五年六月

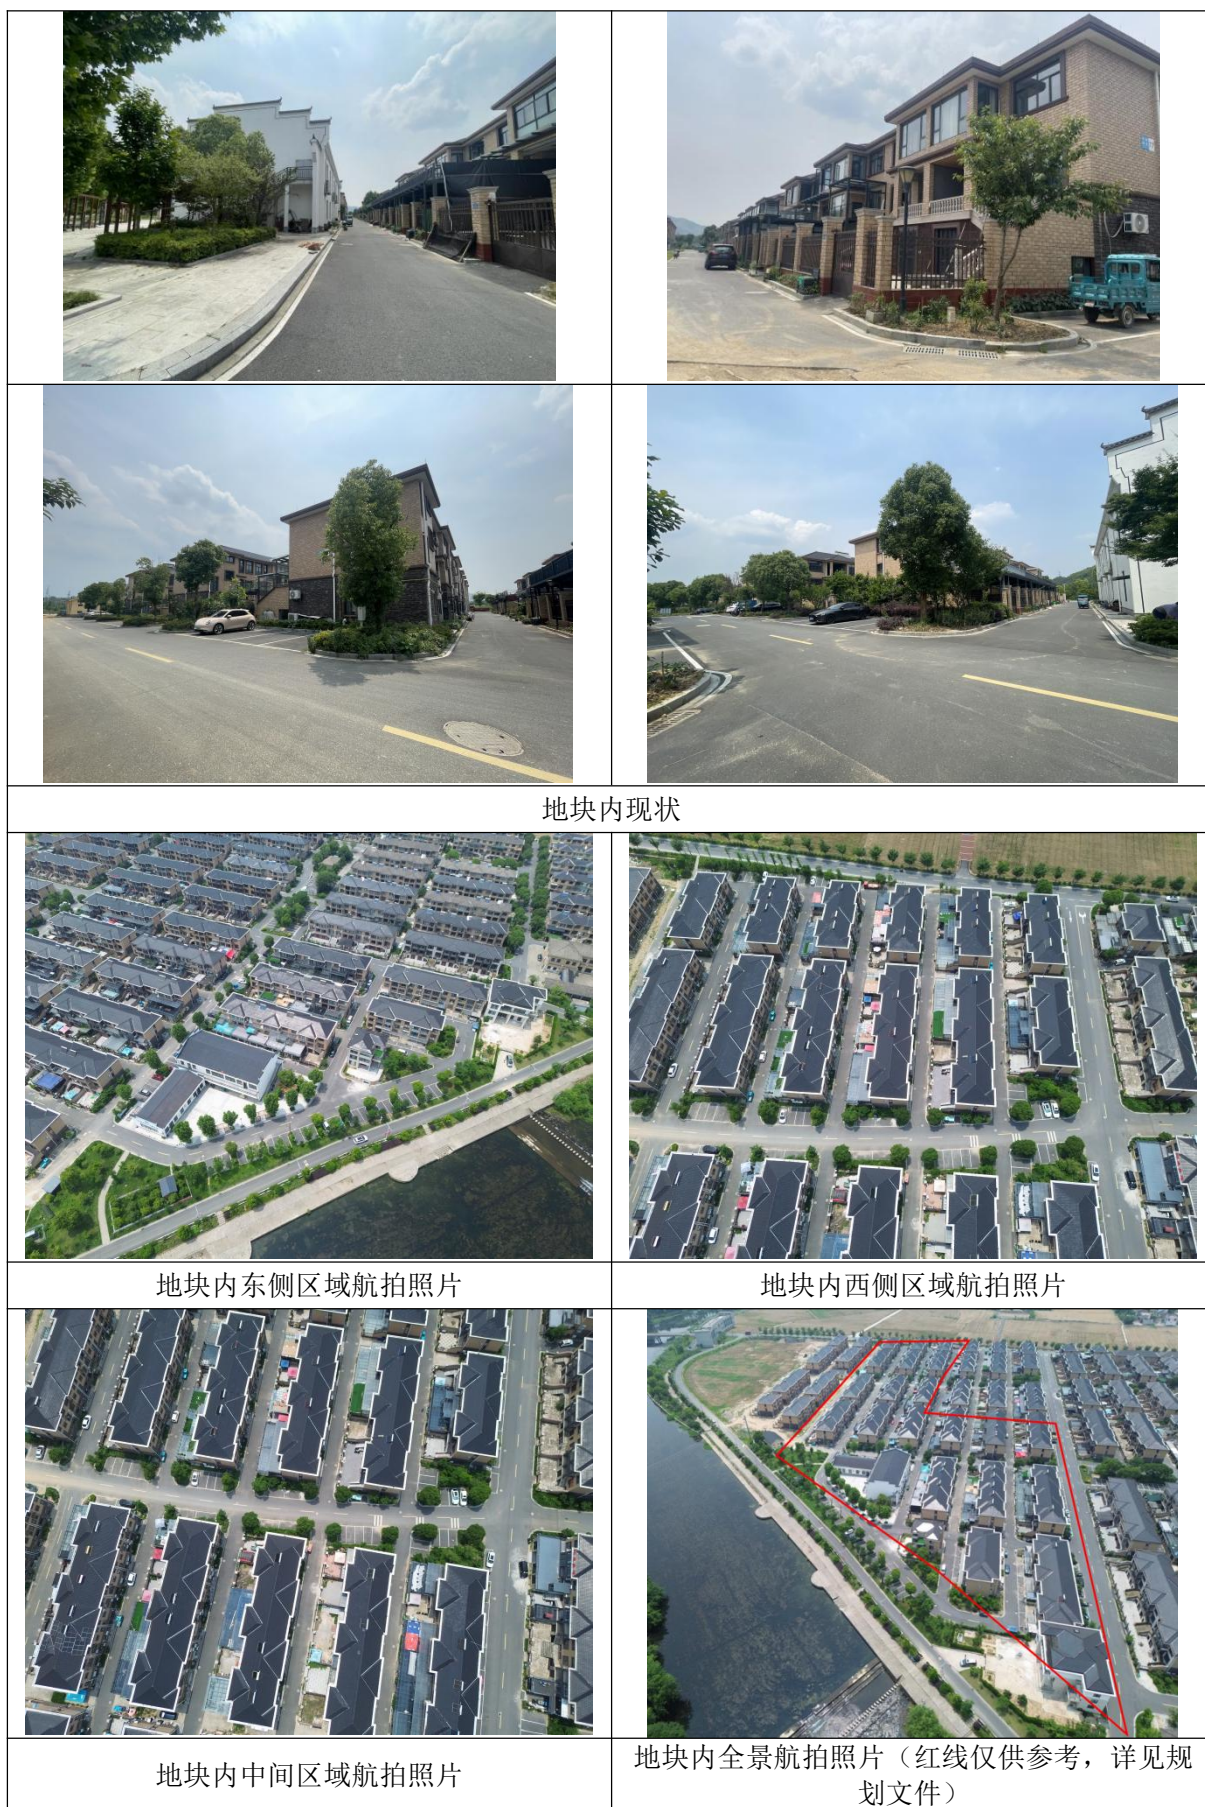
图 3-9 地块内现状及航拍照片

我单位技术人员于 2025 年 5 月对地块进行了现场踏勘，现场踏勘时期地块内为居民区（中村新区），共修建 23 幢建筑物，包含 22 幢 3 层居住楼房，1 幢综合服务楼（含竹根前村卫生服务站、竹根前村旅游集散中心、竹根前村老年助餐服务点、竹根前村居家养老服务照料中心、安吉县城变迁史陈列馆、竹根前村文化礼堂），建筑总占地面积约 12900m<sup>2</sup>，无地下停车场，地面已全部硬化（绿化带除外），已铺设污水管网、燃气管网等配套设施，总户数约 108 户。地块内未发现明显外来堆土或工业固废等堆放填埋等情况。调查地块内现状情况如下图所示。

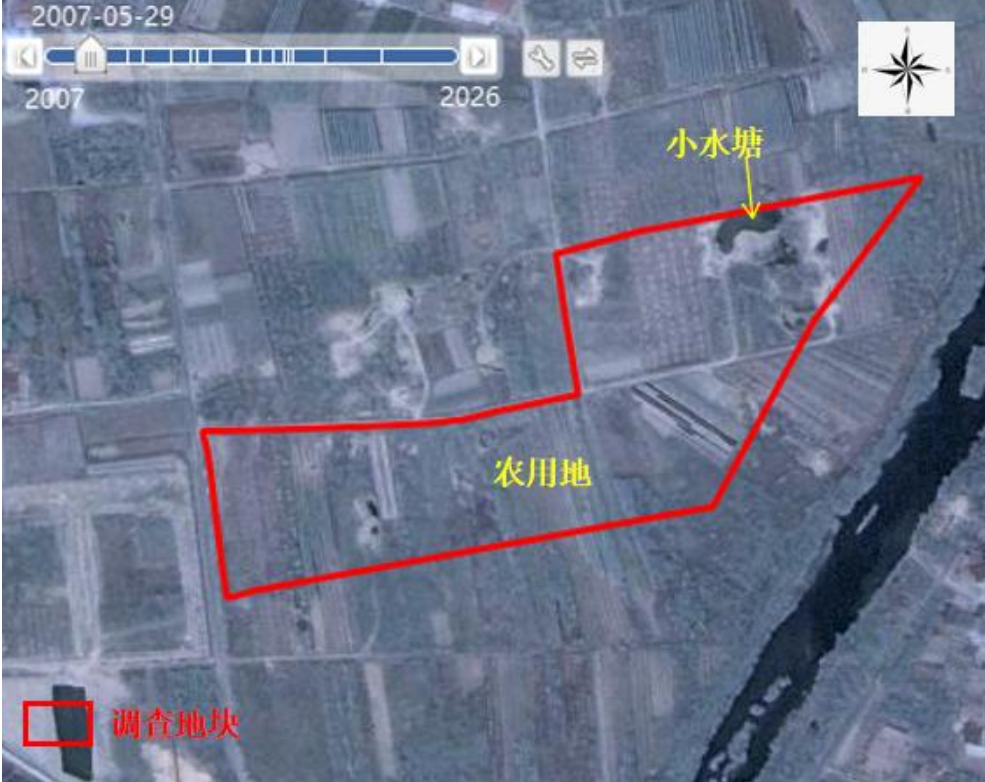
| | <p><b>地块历史<br/>(2007 年)</b></p> <p>地块内为农用地和水塘，其中水塘为人工挖掘，用于灌溉，深度约 1m，面积约 360m<sup>2</sup>。</p> |

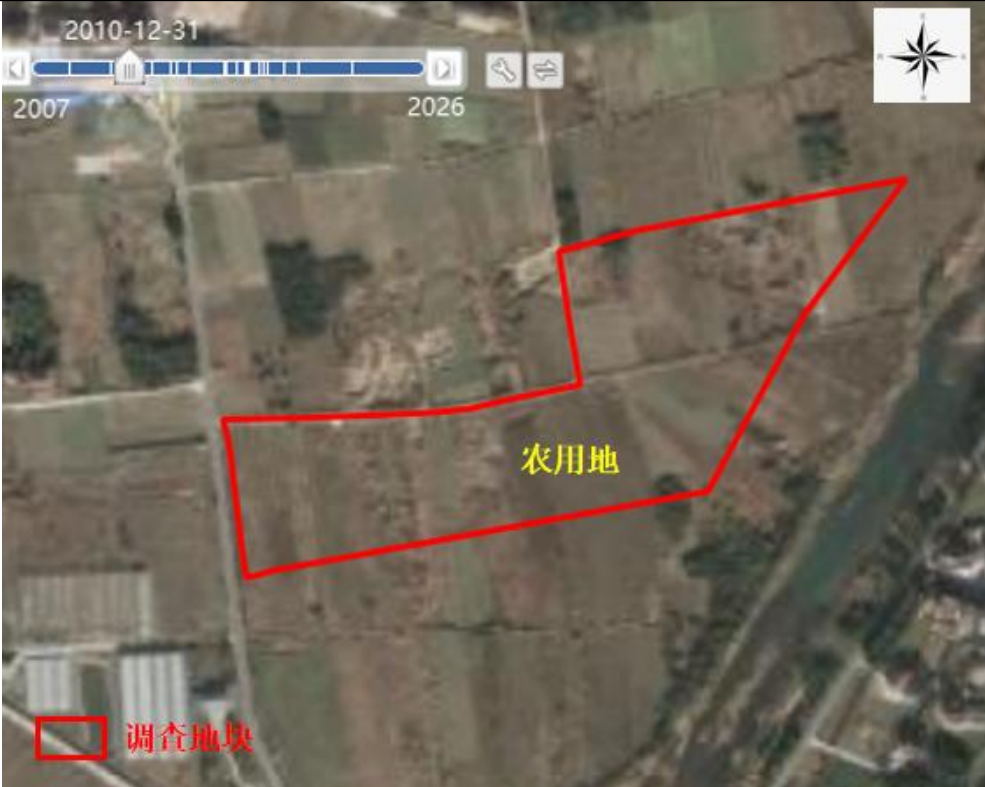
| | <p><b>地块历史<br/>(2010 年)</b></p> <p>地块内为农用地，东北角小水塘就地回填，无外来土。</p> |

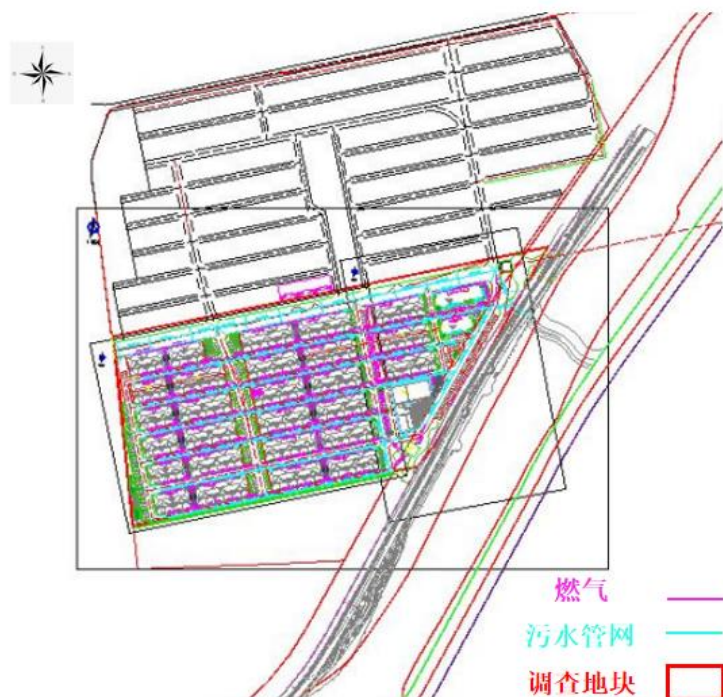
图 3-11 地块内污水管网分布示意图

根据现场踏勘、人员访谈了解及收集的相关资料，目前地块内为居民区（中村新区），地面已硬化（绿化带除外）。地块内地下设有污水管网，供居民使用。
