# 新昌县高新园区山支头村 2020-3 号 地块土壤污染状况初步调查报告 (备案稿)

编制单位：浙江裕腾百诺环保科技股份有限公司

二〇二一年四月

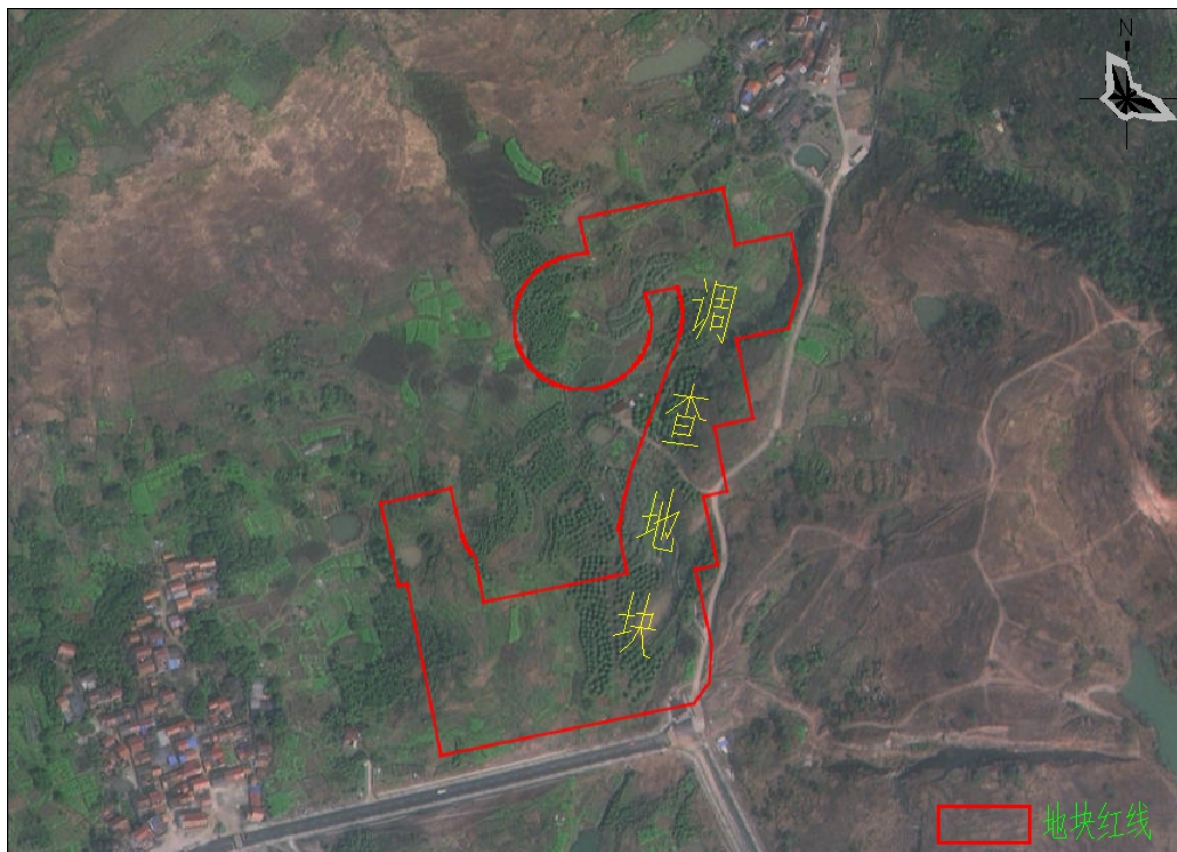
图 2-1 新昌县高新园区山支头村 2020-3 号地块红线范围图

本项目调查地块为新昌县高新园区山支头村 2020-3 号地块，四至范围为：东侧为山体，部分与现状道路接壤；南至现状道路；北侧为山体；西侧为山体。地块总用地面积为 58255m<sup>2</sup>。地块范围详见图 2-1，各地块边界主要拐点坐标详见图 2-2。

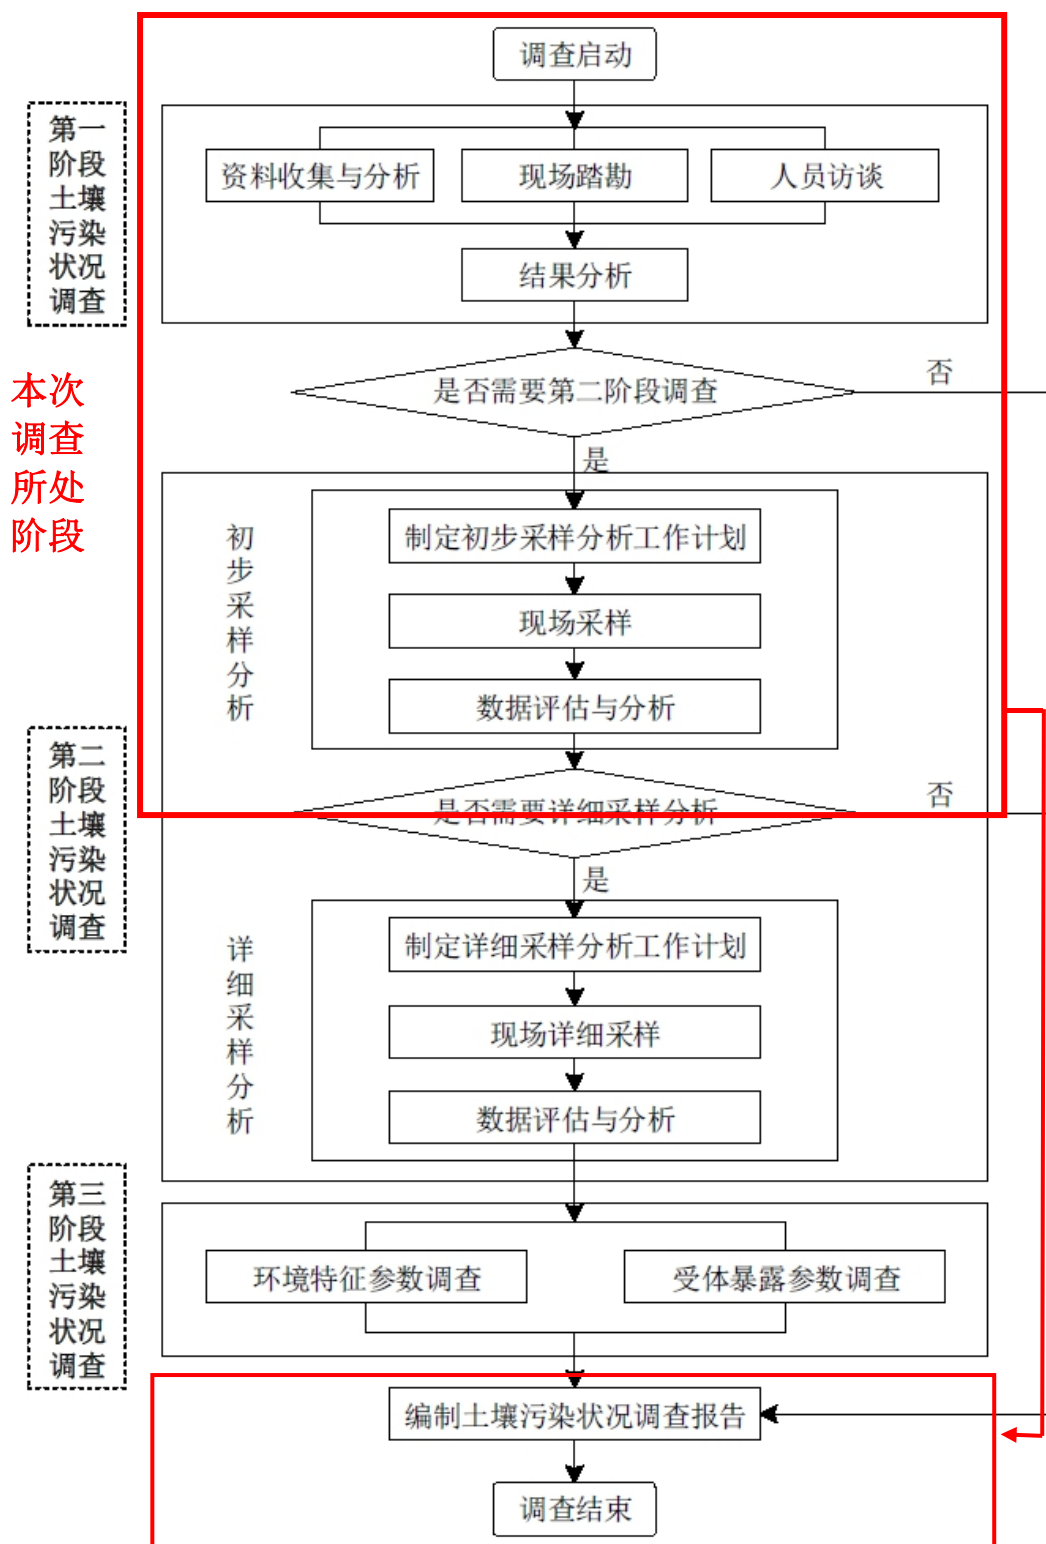
图 2-3 本阶段调查工作内容及流程（红色框选范围）

本次调查为地块土壤污染状况调查工作的第一阶段和第二阶段中的初步采样分析，具体工作流程见图 2-3。

本次调查属于地块初步调查阶段，包含第一阶段土壤污染状况调查及第二阶段土壤污染状况调查的初步采样分析。

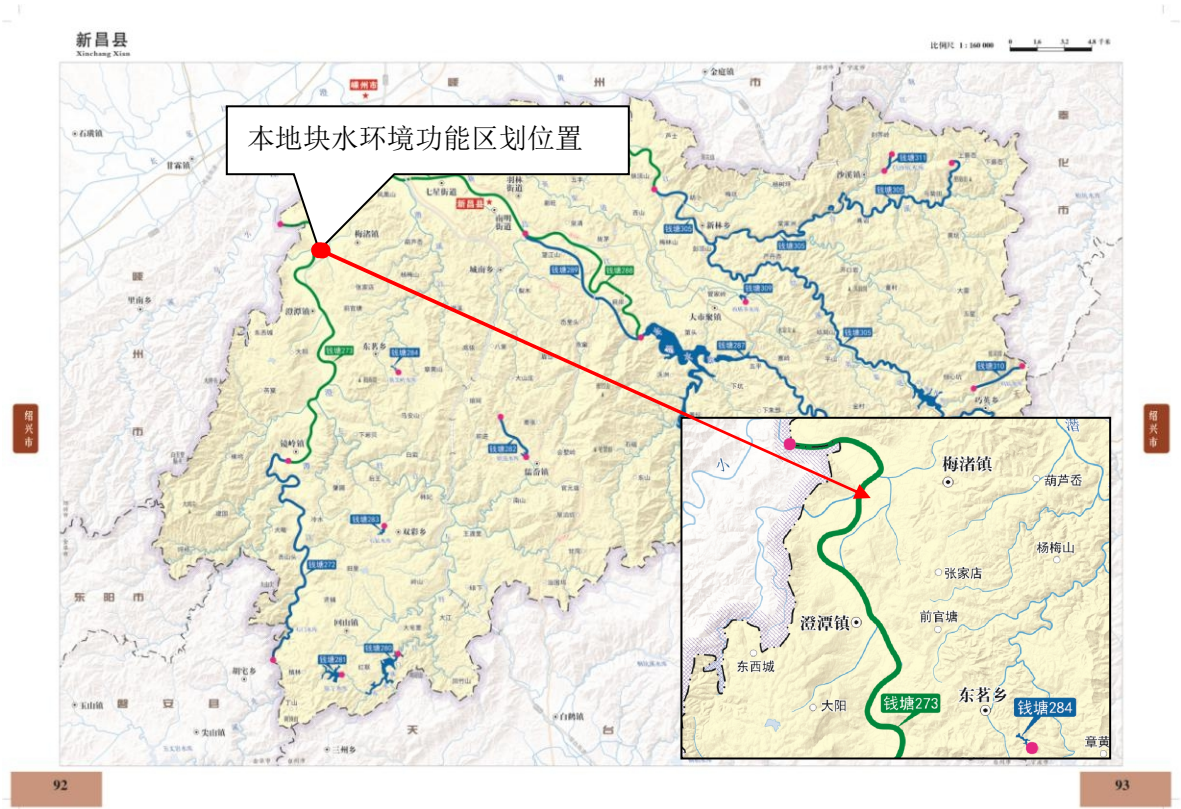
图 2-4 本地块水环境功能区划位置

本次调查地块规划用地性质为科研事业单位用地（A35），拟建设新昌智能装备小镇产业园项目科创博展中心，距本次调查地块最近的地表水为西侧 2km 处的澄潭江，根据《地下水环境状况调查评价工作指南》及《浙江省水功能区水环境功能区划分方案（2015）》，水环境功能区为农业、工业用水区，地表水目标水质为 III 类。故地下水质量评价标准参考《地下水质量标准》(GB/T14848-2017)中 III 类标准执行，地块在新昌县的水环境功能区划位置见下图，具体评价标准详见表 2-3。
