# 新昌县高新园区山支头村 2020-4 号 地块土壤污染状况初步调查报告 (备案稿)

编制单位：浙江裕腾百诺环保科技股份有限公司

委托单位：新昌县工业区发展有限公司

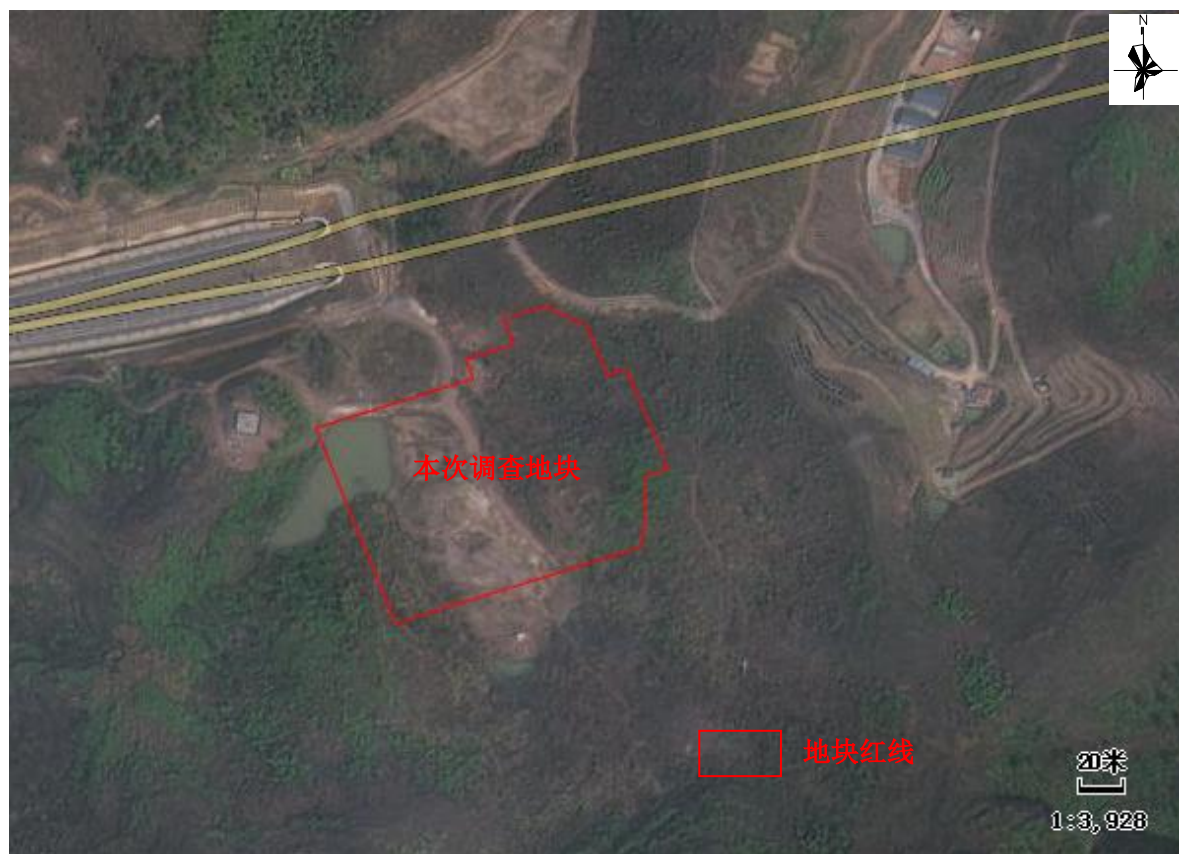
图 2-1 新昌县高新园区山支头村 2020-4 号地块范围

本项目调查地块为新昌县高新园区山支头村 2020-4 号地块，地块东至山体空地，南至山体空地，西至山体空地（靠近杭绍台高铁隧道），北至山体空地（靠近南岩隧道），根据业主提供的地块红线，地块总用地面积 21180m<sup>2</sup>。地块范围详见图 2-1，各地块边界主要拐点坐标详见图 2-2。

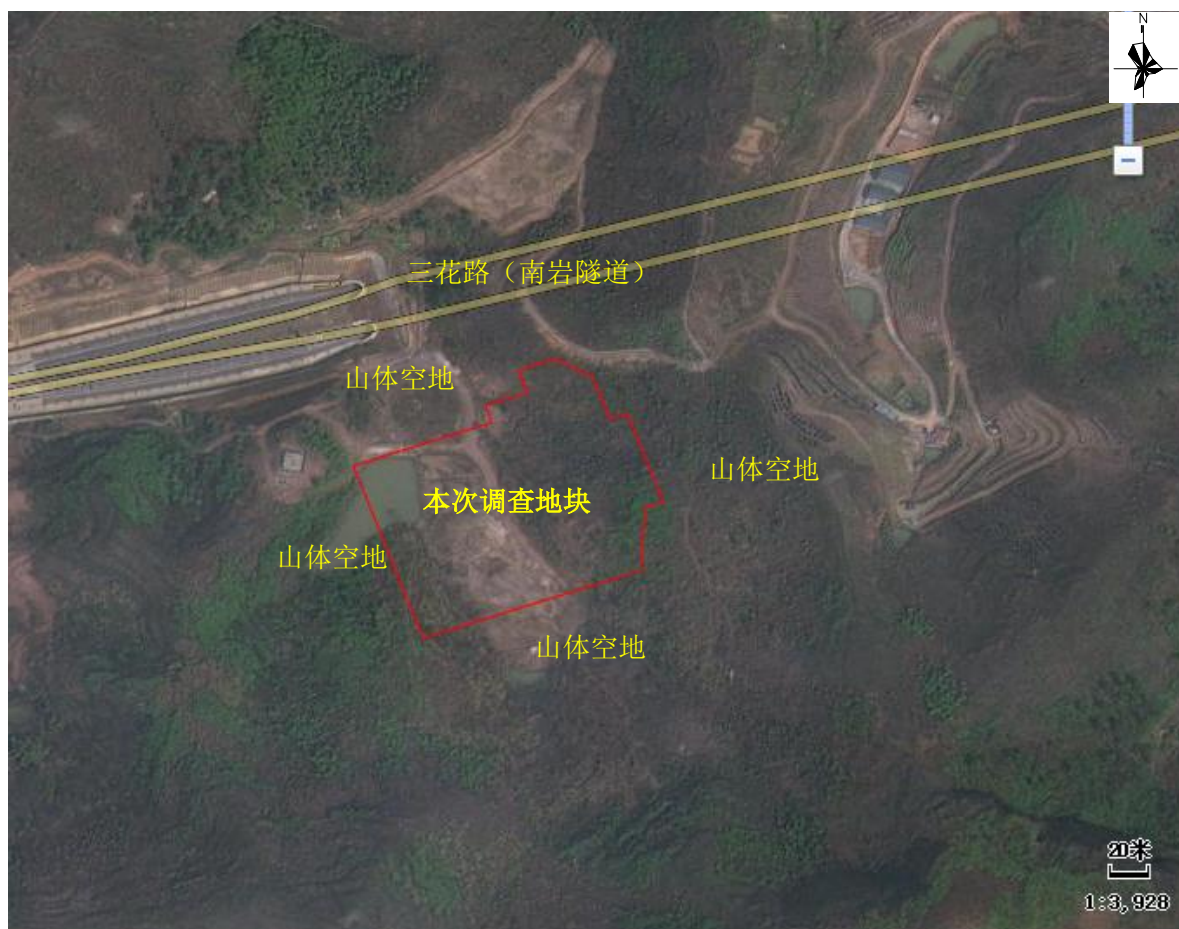
图 3-2 地块现状情况（2019 年卫星图）

我单位技术人员于 2020 年 8 月及 2021 年 1 月对地块进行了现场踏勘，根据现场踏勘情况了解，本次调查地块为山体空杂地，无外来填土。地块内未发现外来工业固废堆放或填埋等情况，现场无明显污染痕迹，无地下设施。
