# 海宁市长安镇修川路东侧长安路南侧地块土壤污染状况初步调查报告

(备案稿)

编制单位：浙江裕腾百诺环保科技股份有限公司

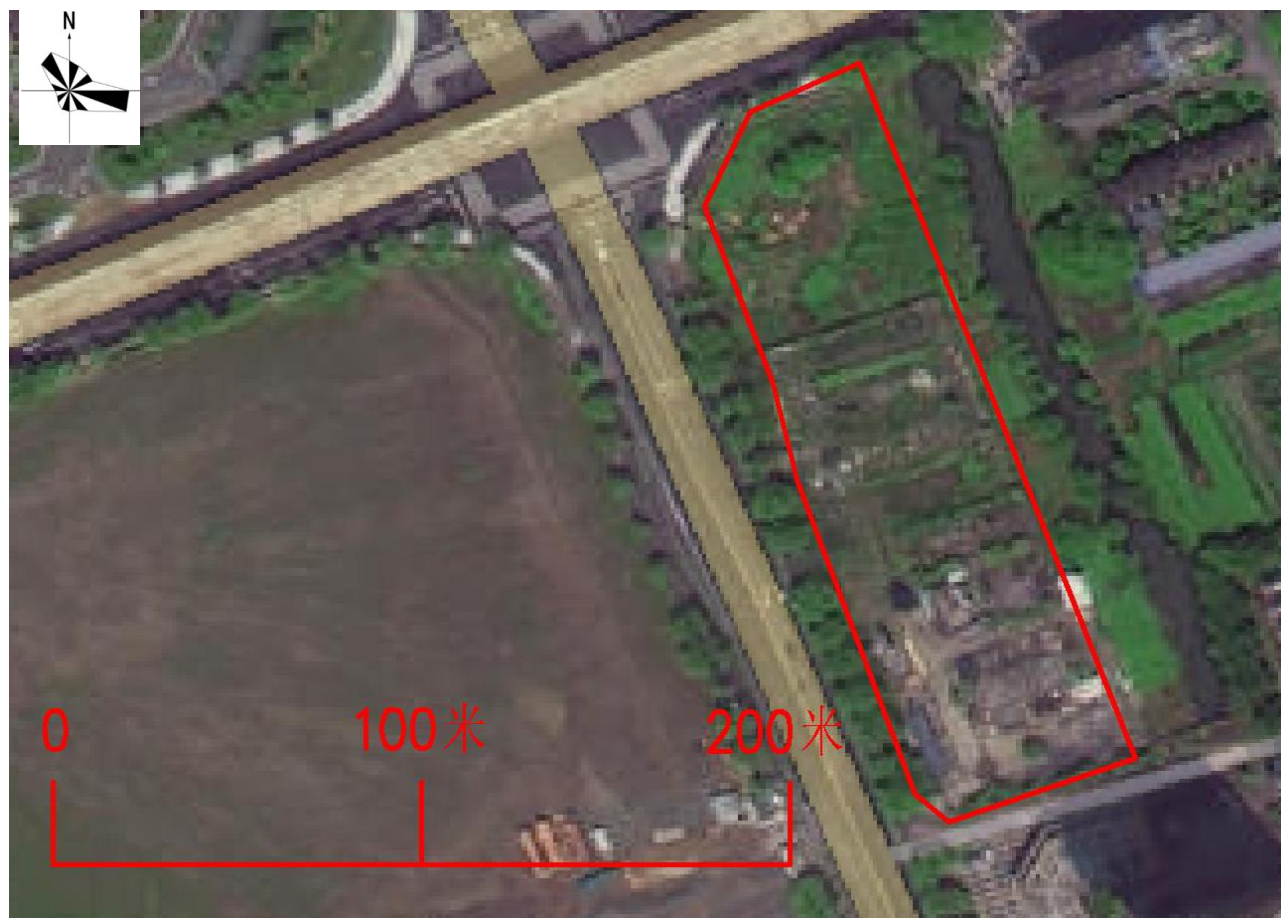
图 2-1 长安镇修川路东侧长安路北侧地块红线范围

本项目调查地块为长安镇修川路东侧长安路南侧地块，地块四至范围：东至海宁市卫生监督所长安分所、南至海悦府、西至修川路、北至长安路，地块总占地面积约9684m<sup>2</sup>，本次地块范围详见图 2-1，各地块边界主要拐点坐标详见图 2-2。

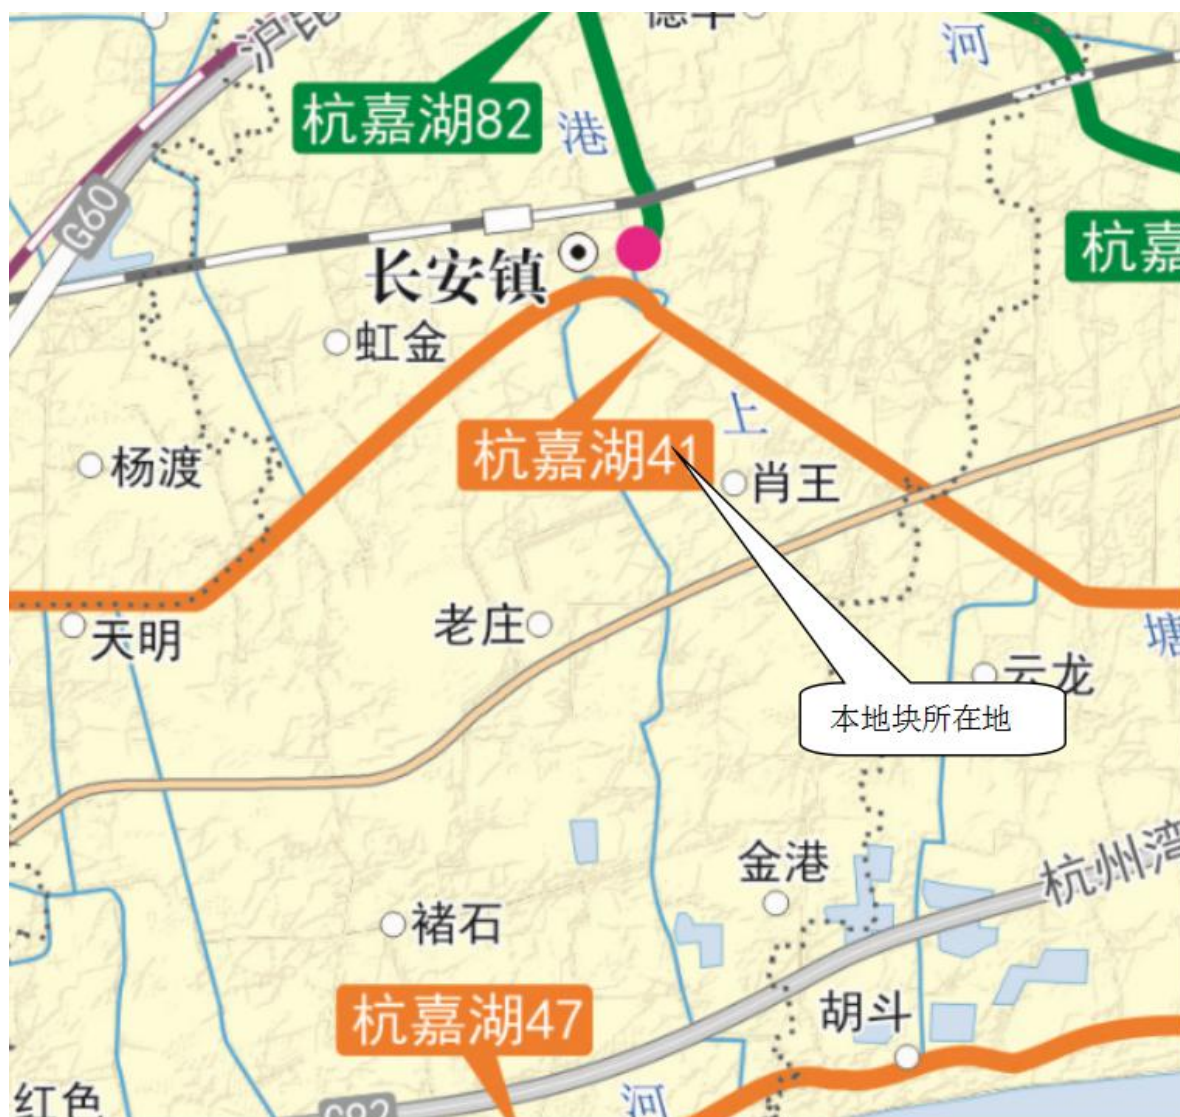
图 2-4 地块所在区域水环境功能区划图

目前地块并未利用地下水，远期地块开发建设住宅用房等，不涉及地下水开采。地块东北侧约 600m 为上塘河，根据《浙江省水功能区水环境功能区划分方案》，上塘河（杭嘉湖 41），为工业用水区，目标水质为 IV 类。因此，参照周边地表水目标水质类别，本次地下水质量采用《地下水质量标准》(GB/T14848-2017)中 IV 类标准进行评价，对于《地下水质量标准》（GB/T14848-2017）之外的指标，可以参照《上海市建设用地土壤污染状况调查、风险评估、风险管控与修复方案编制、风险管控与修复效果评估工作的补充规定（试行）》（沪环土）[2020]62 号中上海市建设用地地下水污染风险管控筛选值补充指标或美国 EPA 通用筛选值中饮用水标准。

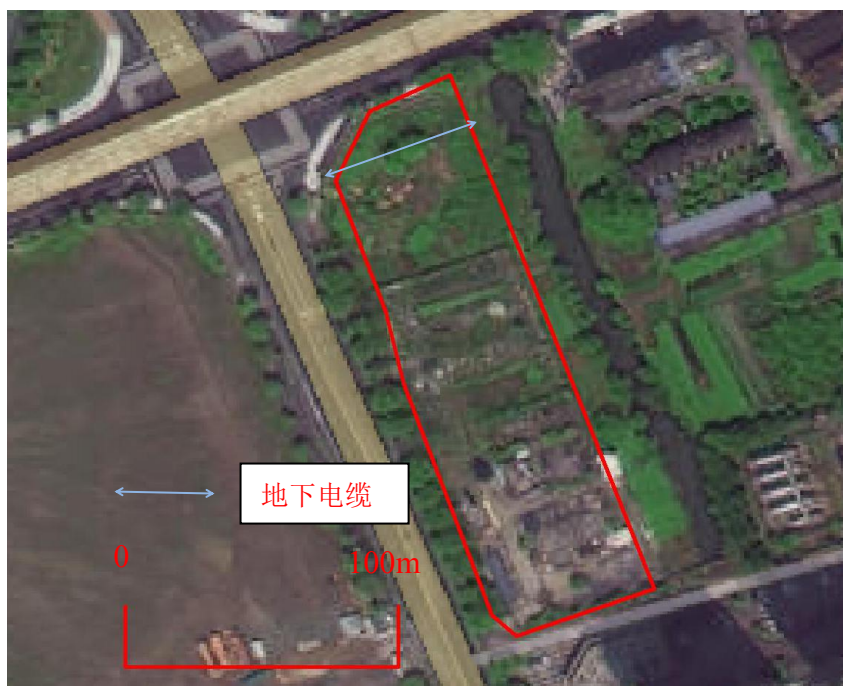
图 3-4 地块内现场照片

根据现状调查及人员访谈了解，地块内原项目部均为水泥硬化，历史上地块内地下设有项目部区域化粪池和电缆。

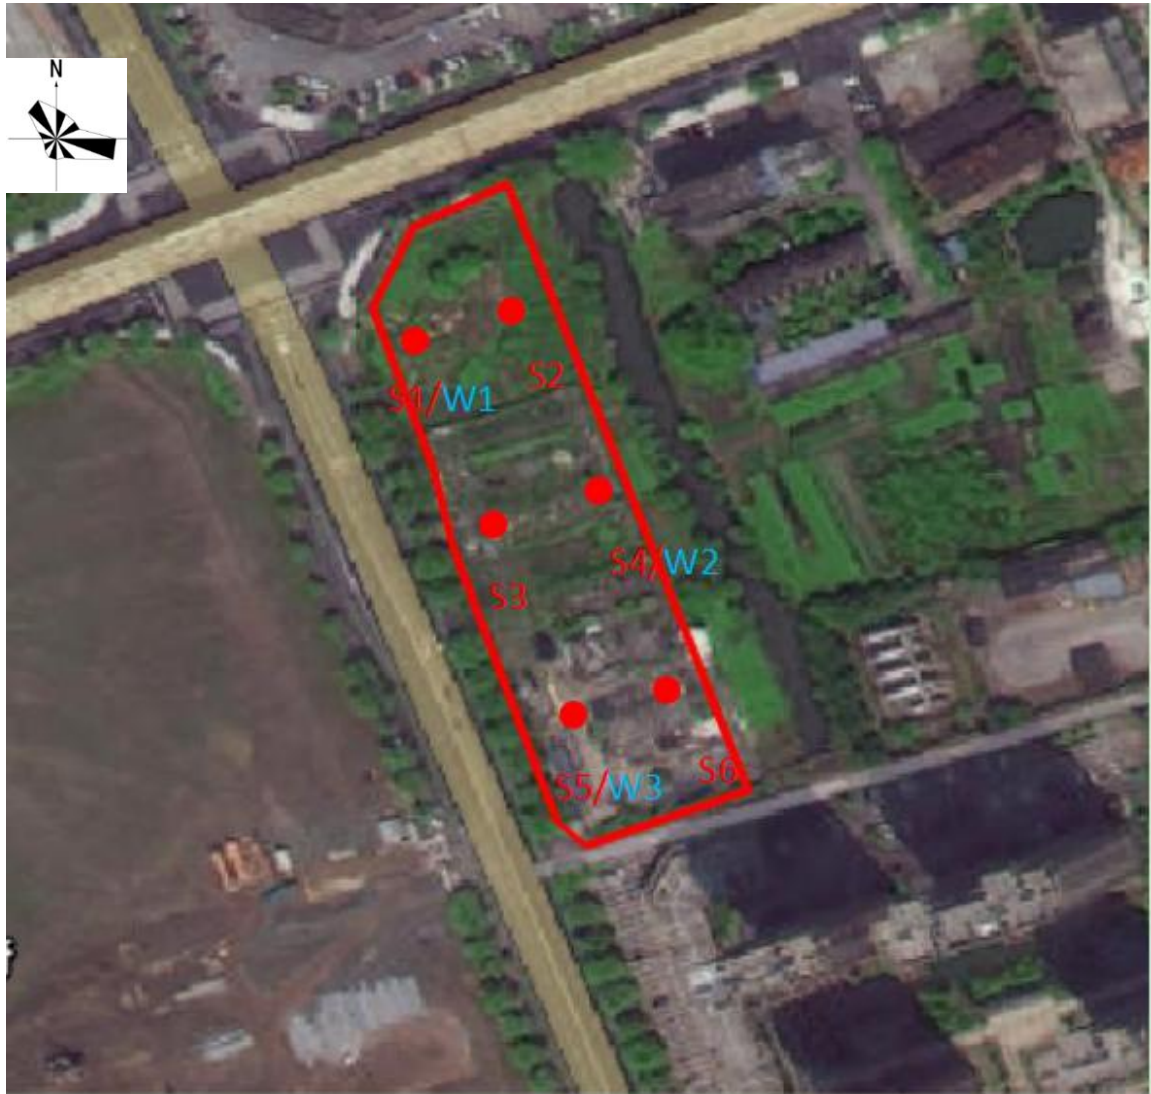
图 4-1 土壤和地下水采样点位分布图

本次调查地块面积为 9684m<sup>2</sup>，本次调查在地块内共布设了 6 个土壤采样点。另外，在地块西北侧约 700m 设 1 个清洁未扰动的对照点（历史上均为农田，未受过扰动）。

本次调查在土壤点布设的基础上间隔一段距离设置 1 个地下水采样点，地块内布设 3 个地下水采样点。另外在地块西北侧约 700m 设 1 个清洁未扰动的对照点（与土壤对照点同一点位，总体位于地下水上游）。
